**29.**  
**KAZI SONUÇLARI**  
**TOPLANTISI**  
**1. CİLT**

## 2006 YILI MYNDOS KAZISI

Mustafa ŞAHİN\*

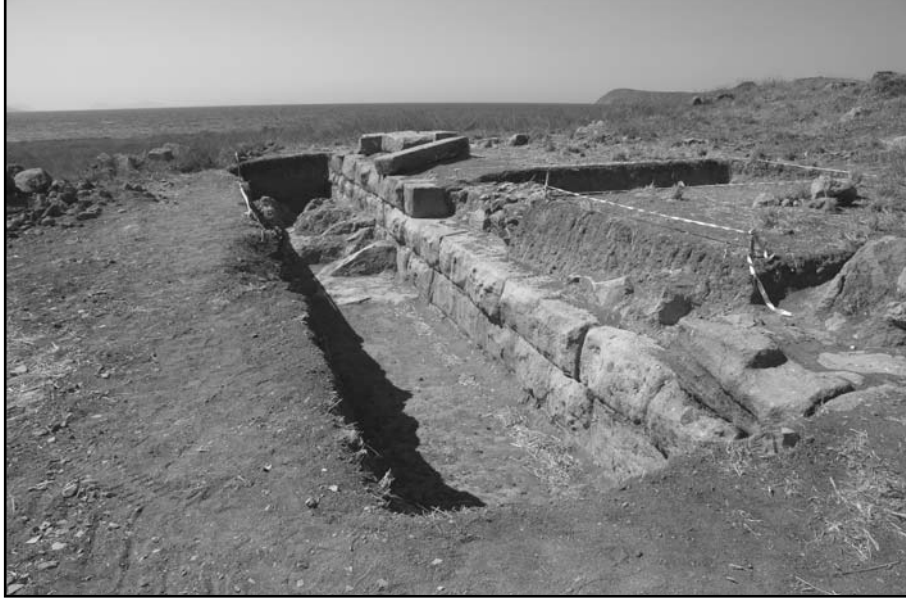
Resim 2: C açması *temenos* duvarı

Çalışmalara ilk olarak 'C' olarak adlandırdığımız açmadan başlanmıştır. Burada duvar üzerinde izleri görülen büyük taşlardan oluşturulan duvarın bu tapınağa ait olması gereken *temenos* duvarının kalıntıları olduğu fikrinden yola çıkılarak başlanan çalışmalarda tapınak alanını batı yönde çevreleyen ve ana kaya üzerine oturtulan bir duvar açığa çıkarılmıştır. Bu alan genişletildiğinde bu duvarın podyumun batı bölümünde ana kayanın yontulmasıyla oluşturulmuş cepheye paralel uzandığı görülmüştür. Kalınlığı 40 cm. olan bu duvar değişik genişlikteki iri taşların düzensiz bir biçimde bosajlı olarak işlenmeleriyle oluşturulmuştur. Duvarın devamını görmek için açma genişletilmiş ve bu duvarın 15,5 metrelik bölümü açığa çıkarılmıştır. Ana kayanın koduna göre 2 ya da 3 sırası korunmuş duvarın yüksekliği yine ana kayanın koduna bağlı olarak 65 – 140 cm. arasında değişmektedir (Resim: 2).

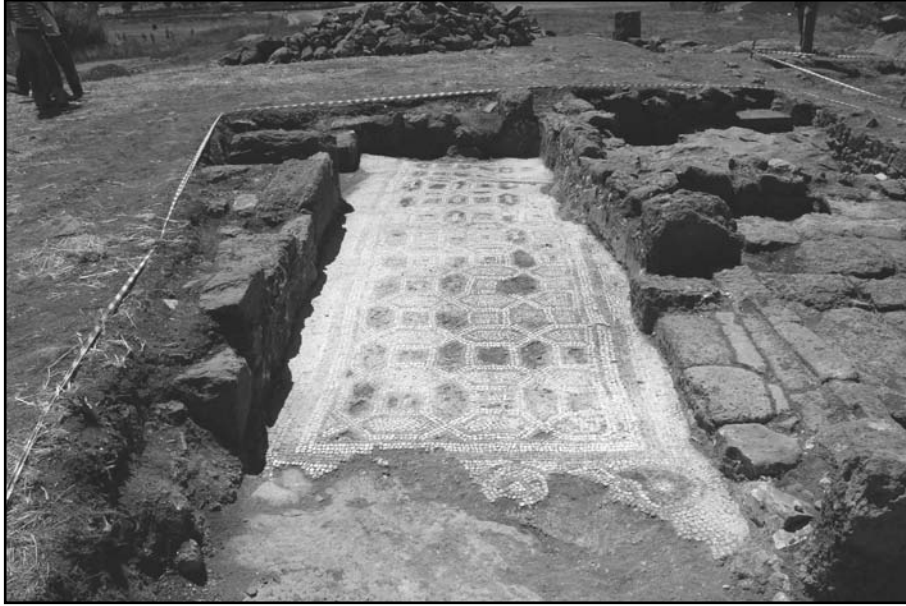
Resim 3: Bizans Dönemi kilisesine ait mozaik döşeme

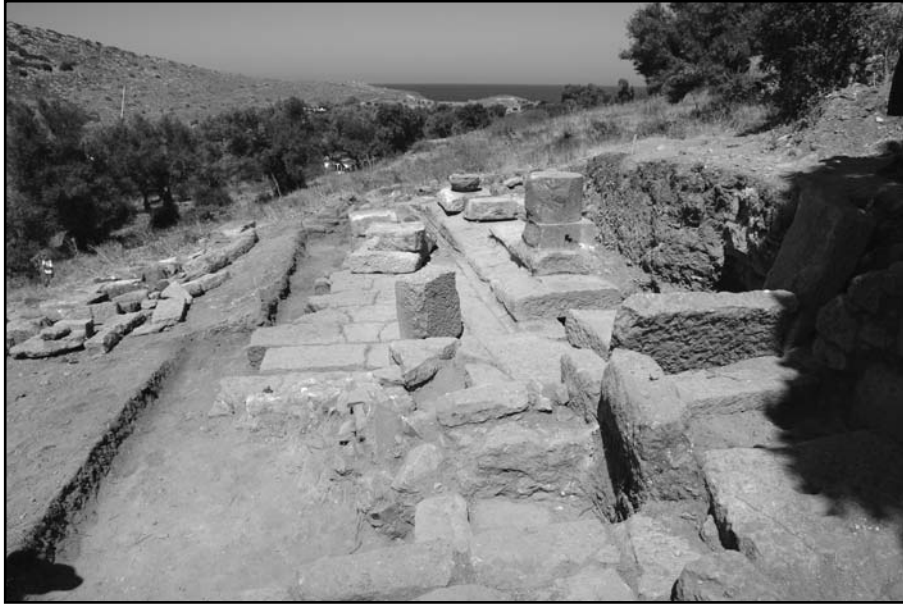
Resim 5: G açması, *in situ* Dor sütun parçası, oturduğu stylobat ve döşeme blokları (doğudan görünüş)

G açmasında 29 Ağustos 2006 tarihine kadar çalışılmıştır. Kazılar sonucunda, Myndos antik kentinin Klasik ve Hellenistik Dönem mimarîsi için önemli bilgiler verebilecek ve kayda değer ölçülerde görkemli bir komplekse ait olabilecek Dor düzeninde bazı yapı kısımları ve bunlarla bağlantılı birimler açığa çıkarılmıştır. Açmanın kuzey sınırında Dor düzeninde bir sütun sırası yer almaktadır ki bu sütunlardan bir tanesinin alt parçası ve bunun oturduğu stylobat *in situ* olarak ele geçirilmiştir (Plan: 1 ve Resim: 5). Bu kısımda 26 cm. yüksekliğindeki stylobat blokları üzerinde, alt tamburu 149 cm. yüksekliğinde Dor sütunları yer almaktadır. Bu sütunlara ait başlık ve diğer üst yapı elemanları henüz ele geçirilmemiştir.

Bu sütunların oturduğu zemin bloklarının altında kanal benzeri bir kısım ortaya çıkarılmıştır<sup>13</sup>. Bu kanal içindeki dolgu toprağında İ.Ö. 4. yüzyıl ve Hellenistik Dönem seramiği karışık olarak ele geçirilmiştir.

Sütun sırasının güney önünde taban döşemesi yer almaktadır. Açmanın batısında ve doğusunda yoğun geç antik düzensiz malzemedan yapılmış duvarlara, harçlı zemine ve devşirme kapı eşiklerine rastlanmıştır. Kuzey toprak kesitinde ise yoğun çatı kiremidi gözlenmektedir.

Taban döşemesinde izlenen bazı teknik detaylar (dübel ve kaktırma delikleri) yardımıyla bu sütun sırasının sistemi rahatlıkla çözülebilecektir. Ele geçirilen izlere göre bir stoa veya peristil şeklindeki bu sütun sırasının batıya ve doğuya doğru devam ettiği anlaşılmaktadır. Bu nedenle de önümüzdeki yıllarda, kazı çalışmalarına bu alanda söz konusu yönlere genişleyerek devam edilecektir. Böylece burada ele geçirilen mimarın fonksiyonu ve tarihi ileride yapılacak kazı ve değerlendirme çalışmalarıyla anlaşılacaktır.

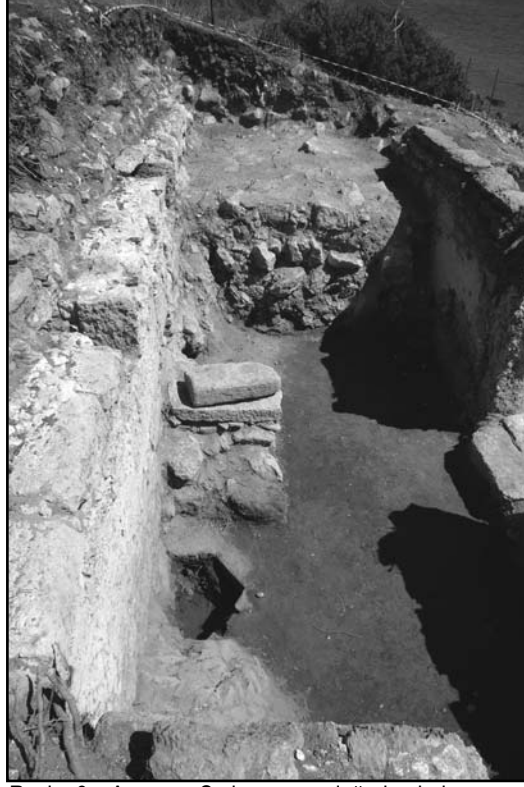
Resim 6: Ayazma. Su kuyusuna dođudan bakış

Bu odada kayda değer en önemli buluntu güneybatı yarıda yer alan bir su kuyusudur (Resim: 6). Su kuyusunun ağzı düzgün kesme taşlarla beşgen şeklinde örülmüştür. Hemen güneyinde yer alan ana kayaya dokunulmadan bırakılması dikkate değerdir. Kuyu ağzındaki özene karşın, bu mekânda ana kayanın kaba bırakılması, bunun sanki özellikle işlenmeden bırakıldığını akla getirmektedir. Kuyunun kuzeyinde ise düzgün kesme taşlarla örülmüş ve sunak olabileceğini düşündüğümüz bir yükselti mevcuttur. Bu birim de yine su kuyusu ile ilintili olmalıdır. Diğer vurgulanması gereken bir özellik batı duvarının üzerinde, kuyunun hemen paraleline gelecek şekilde yerleştirilen kör niştir (Plan: 3 ve Resim: 6). Bu kör nişten bir tane de kuzey tarafta yer almaktadır. Ancak bu nişin alt paralelinde herhangi bir su kuyusu mevcut değildir.

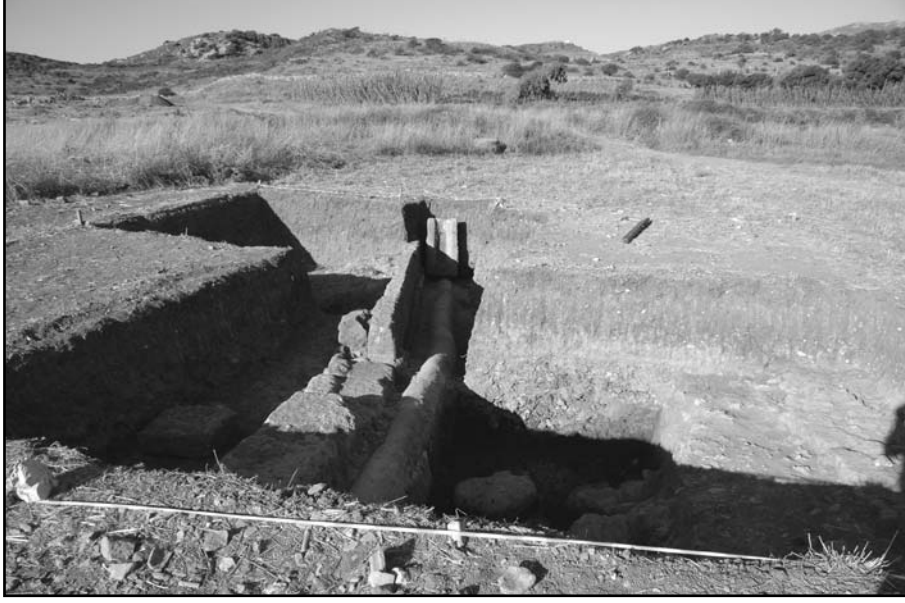
Resim 8: A açmasında künk ve destek blokları

Bu alanda yapılan çalışmalar esnasında düzensiz moloz taşlardan inşa edilmiş, geç dönem duvarlarının bulunduğu seviyenin altında, Roma Dönemine ait olabilecek üzeri harçla kaplı pişmiş topraktan yapılmış bir künk sistemi ortaya çıkarılmıştır (Resim: 8). Künkün, altında destek amacı ile kesme taş bloklar kullanılmış, bu bloklar ise moloz taşlardan yapılmış bir taban üzerine oturtulmuştur. Künkün hemen kuzeyinde, bir üst seviyede künk ile aynı aksta, bir kesme taş sırası gözlemlenmektedir. Fakat bu taş sırası açmanın yaklaşık olarak orta kısmına kadar yatay bloklardan oluşur iken bu noktadan sonra bloklar dikey şekilde uzanmaktadır. Bloklar künk ile aynı aksta olup açmayı doğu-batı yönünde kesmekte ve kuzeye doğru hafif kavis yaparak devam etmektedir.

Açmanın doğusunda künkün üzerinde, ucu görülen bloğun işlevini anlamak amacı ile, 1.80 x 1.00 m. ölçülerinde yeni bir sondaj açılmıştır. Bloğun alt yüzeyi künkün biçimine uygun olarak şekillendirilmiştir. Bu taş blok kullanım amacını belirlemek için kaldırıldığında asıl işlev meydana çıkmıştır: onarım amacı ile bu bölüme müdahale edilen künkün, açılan kısmını kapatmak için kullanılan yamanın, su basıncına karşı koyabilmesi için böyle bir desteğe ihtiyaç duyulmuş olmalıdır. Buradaki açıklıktan künk içerisine girilerek alınan kum örnekleri çeşitli analizler yapılması için Uludağ Üniversitesi laboratuvarlarına gönderilmiştir<sup>19</sup>. Bu analizler sonucunda künkün hangi amaçla kullanılmış olduğu da açıklık kazanacaktır.
