## KAZI SONUÇLARI TOPLANTISI

## MYNDOS KAZILARI, 2009

Mustafa ŞAHİN\*

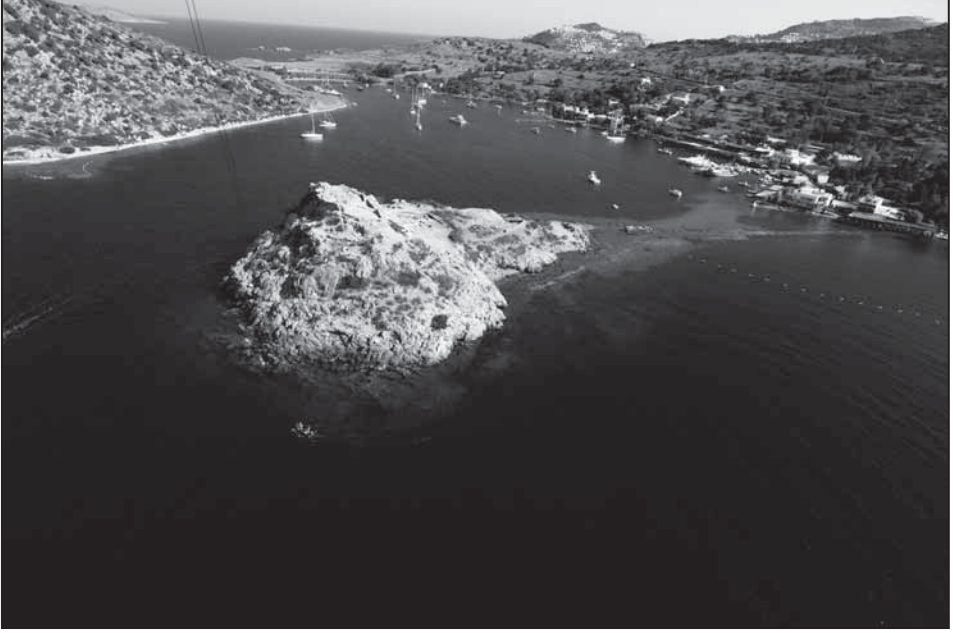
Resim 1: Asar Adası'ndan genel görünüm.

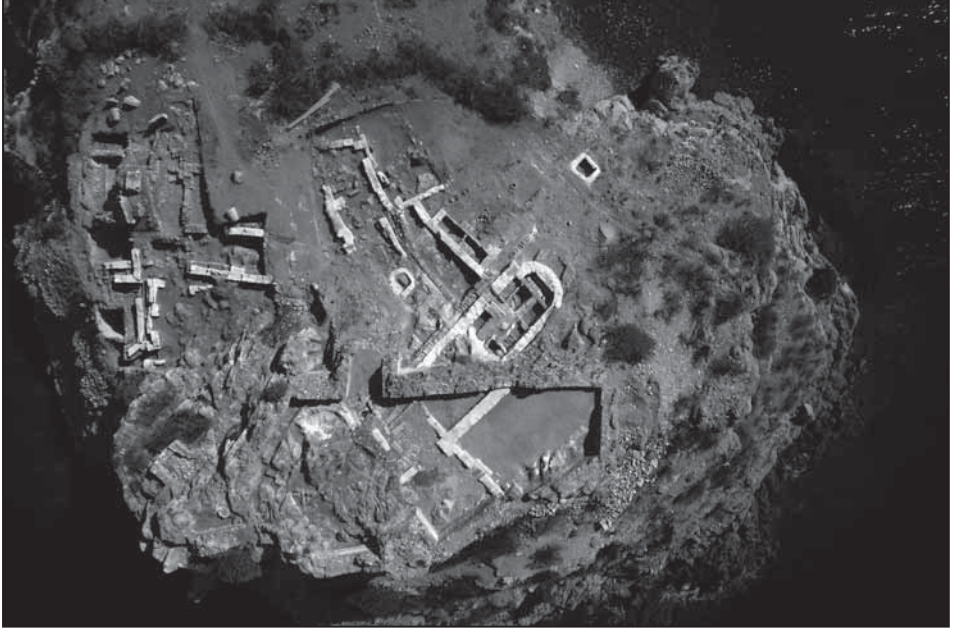
Resim 2: Kule Terasını çeviren sur duvarı kalıntısı.

Kule Açması olarak adlandırdığımız alan Asar Adası'nın en yüksek noktasında kalmaktadır (Çizim: 1, Resim: 1). Burada yüzeyde gözüken kalıntı tepenin etrafını çevreleyen sur duvarından ibaretti (Resim: 2). Bu nedenle de başlangıçta çalışmanın hedefinde gözetleme kulesinin temizlenmesi vardı. Sur duvarının temel kısımları blok taşlardan oluşmaktadır ve duvar yükseldikçe yüzeyleri moloz ve tuğlalardan, içleri ise moloz, kırık tuğlalar ve kireçten yapılmış harç ile doldurulmuş bir görüntü almaktadır<sup>2</sup>. Tuğlaların duvar yüzeyinde kare şeklinde geometrik bir şekil oluşturması İ.S. 12. yüzyıldan itibaren kullanılan bir tekniktir.

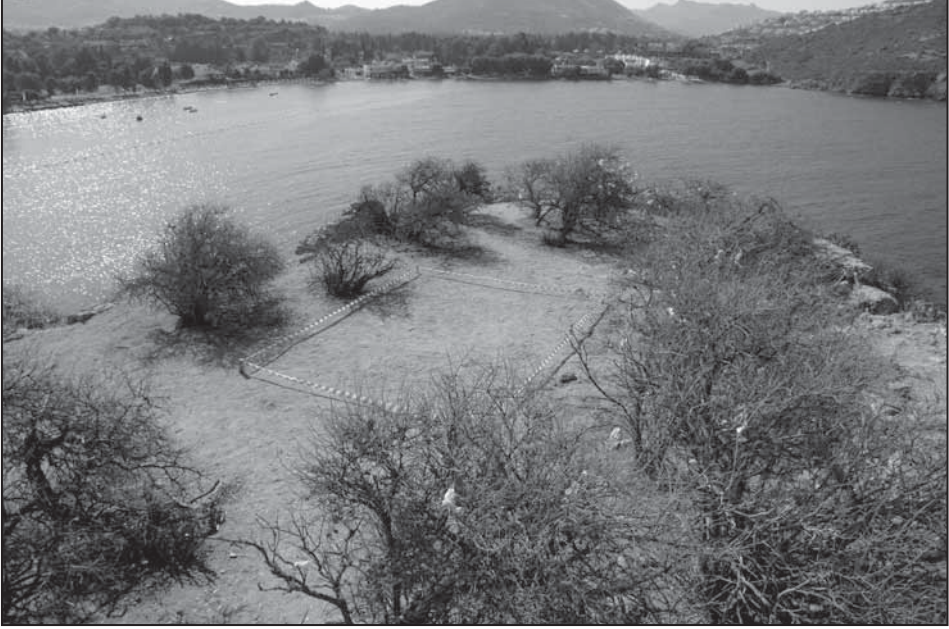
Resim 3: Kule Açması'nın başlangıç aşaması.

4 x 3 m. ebadında bir sondajla başlayan kazılar tahminimizin ötesinde buluntu ortaya çıkması nedeni ile sur duvarlarının içerisinde kalan bütün alana yayılmıştır (Resim: 3). Kule kazılarında karşılaştığımız en önemli sürpriz zeminde bir mozaik tabanın bulunmasıdır (Resim 4)<sup>3</sup>. Mozaik zemin daha sonraki yapılaşma evrelerinden etkilenerek yer yer tahribata uğramıştır. Mozaik zemin burada gözetleme kulesinin ötesinde daha farklı bir yapının varlığına işaret etmektedir. Sur duvarlarının çevrelediği alanın tamamını kapsayacak şekilde genişletilen kazı çalışmaları esnasında yapının tamamı ortaya çıkarılmıştır.

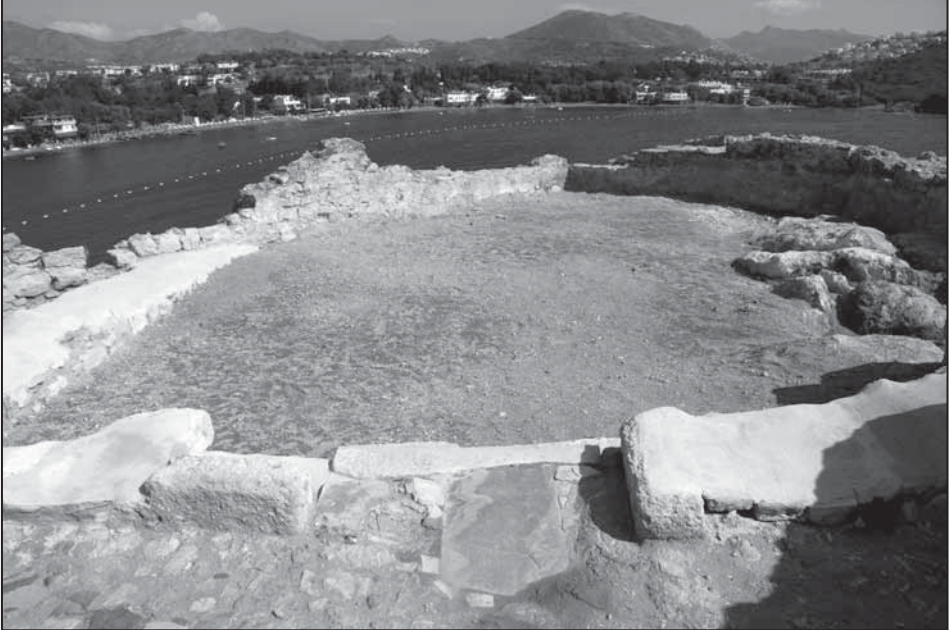
Resim 4: Kazılardan sonar alanın tamamı. Batıdan doğuya doğru bakış.

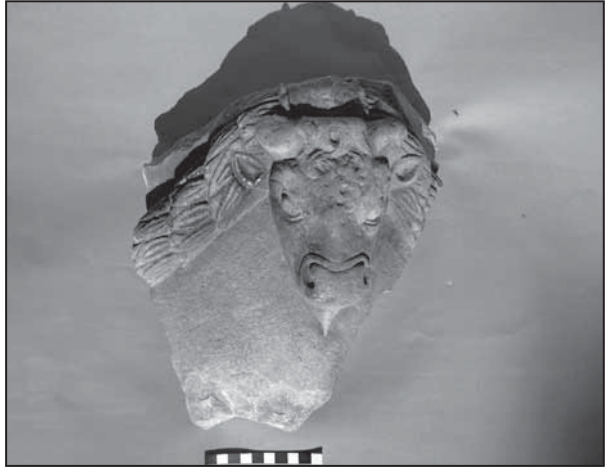
Resim 7: 2 numaralı sarnıç içerisinde bulunan kabartmalı sunak parçası.

Bu alanlarda devam eden çalışmalarda mimarînin yanı sıra çeşitli küçük buluntular da gün yüzüne çıkarılmıştır. A3 sınırları içerisinde mermerden yapılmış dikdörtgen bir kaide üzerinde tutamak kısmı bulunan ve atletizm yarışmalarında uzun atlamada kullanılan bir âlet, 2 numaralı sarnıç içerisinde üzerinde girland-boukranion motifleri bulunan mermerden sunak parçası (Resim: 7) öne çıkan buluntulardandır.

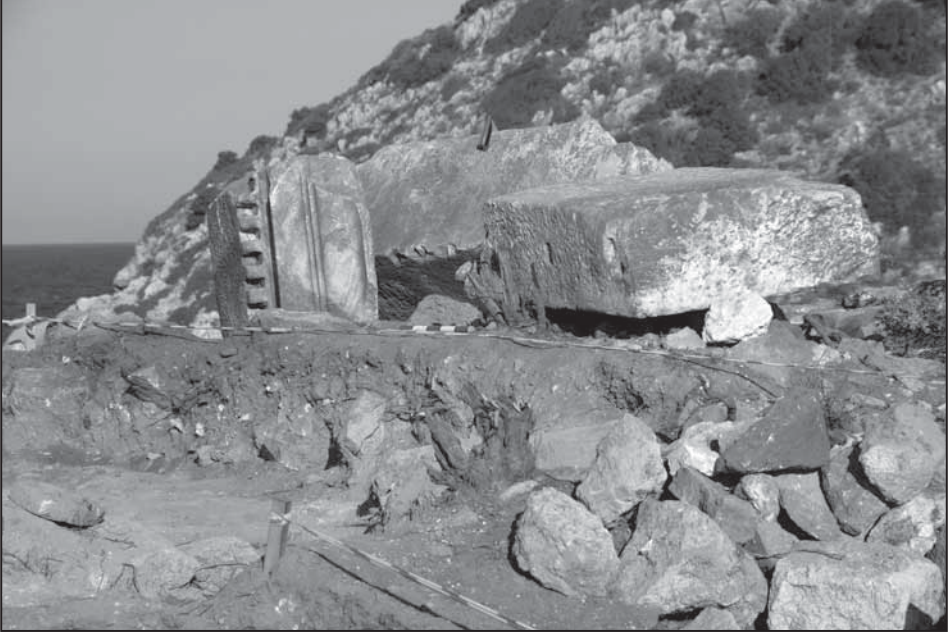
Resim 8: Anıtsal bir yapıya ait olduklarını düşündüğümüz mermer bloklar.

Yüzeyde bulunan mermer yapı elamanlarının ait olduğu yapıyı bulmak amacıyla kuzeye doğru alan genişletilmiştir (Resim: 8). Burada bir bölümü toprak üzerinde gözükten dikdörtgen planlı bir yapı kalıntısı yer almaktadır. Yapının kuzeyinde yine duvarları kiremit partiküllü harçla sıvanan ve sarnıç olduğunu düşündüğümüz bir yapı kalıntısı bulunmaktadır. Sarnıcın güneyini anıtsal yapı oluşturmaktadır. Zemin ise pişmiş toprak levhalarla kaplanmıştır.

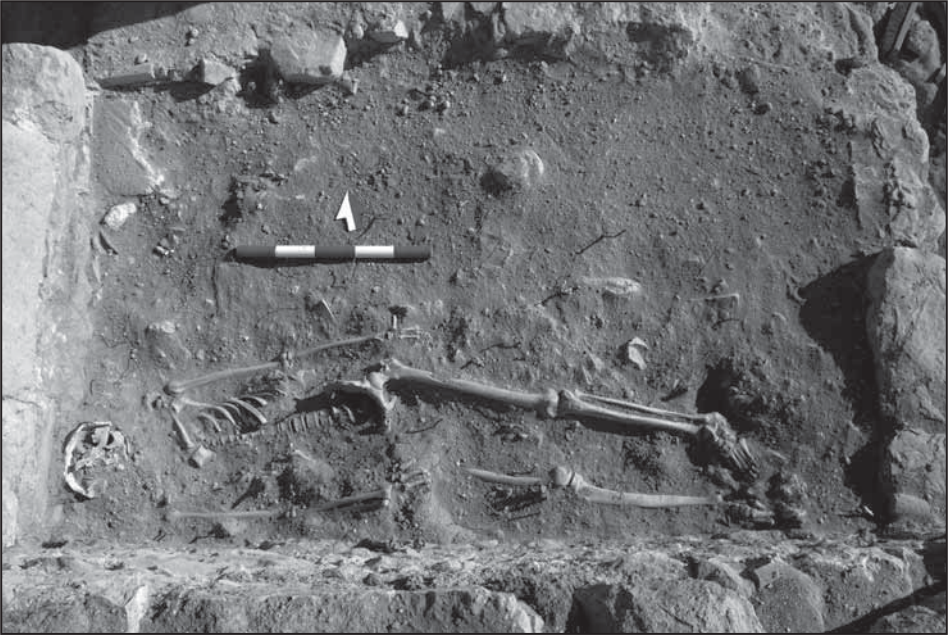
Resim 9: Mezarlarda sırt üstü gömüye ait bir örnek.

Mezarların her birinde; yüzeyden itibaren dağılmış bir biçimde kemikler ele geçirilmiştir. Çalışmalarımız boyunca kadın, erkek ve çocuklardan oluşan bireylerin iskeletlerinin karışmış bir şekilde ortaya çıkması, bazı mezarların toplu mezar olarak kullanıldığını düşündürmektedir. Bazı mezarlarda kemikler süpürülerek bir kenara toplanmış ve böylece yeni gelene yer açılmıştır. Birkaç mezarda ise geleneksel olduğu şekli ile sırtüstü ve yan yana gömülme tercih edilmiştir (Resim: 9).

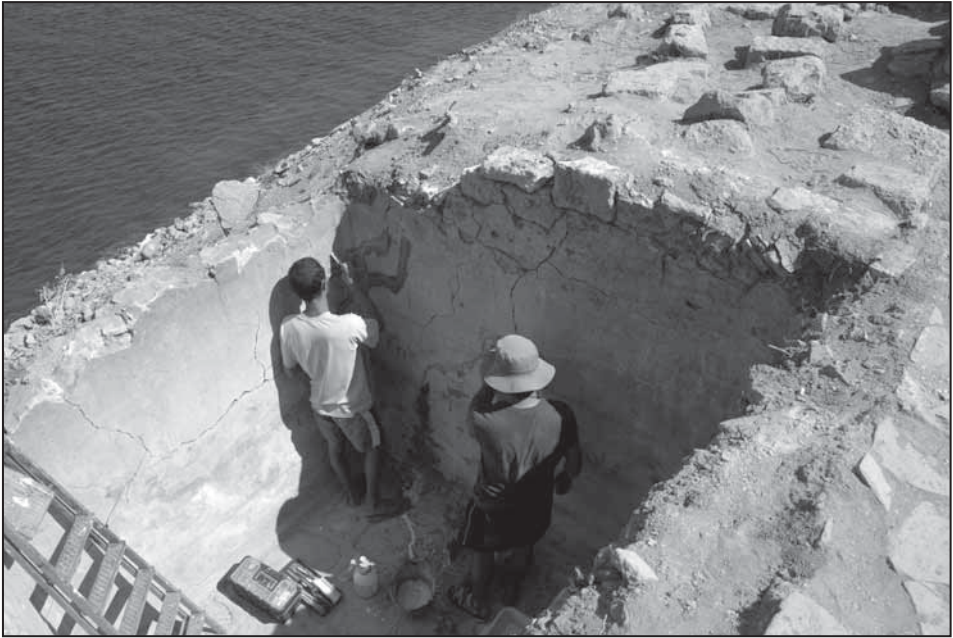
Resim 11: Sarnıç içlerinde sıvalarda oluşan çatlaklar kapatılırken.

Asar Adası kazılarında ortaya çıkarılan iki ve üç numaralı sarnıçlarda geçici koruma işlemleri yapılmıştır. Çalışmalara iki No.lu sarnıçta başlanmıştır. Sarnıcın sıvalarını korumak amacı ile taş kuru duvar ile desteklenmiştir. Taş duvar ile sıvalar arasına jeotekstil konmuştur.

Üç No.lu sarnıçta ise sıvalarda oluşmuş olan çatlaklar Malta harcı ile kapatılarak sarnıçlardaki çalışmalar tamamlanmıştır (Resim: 11).

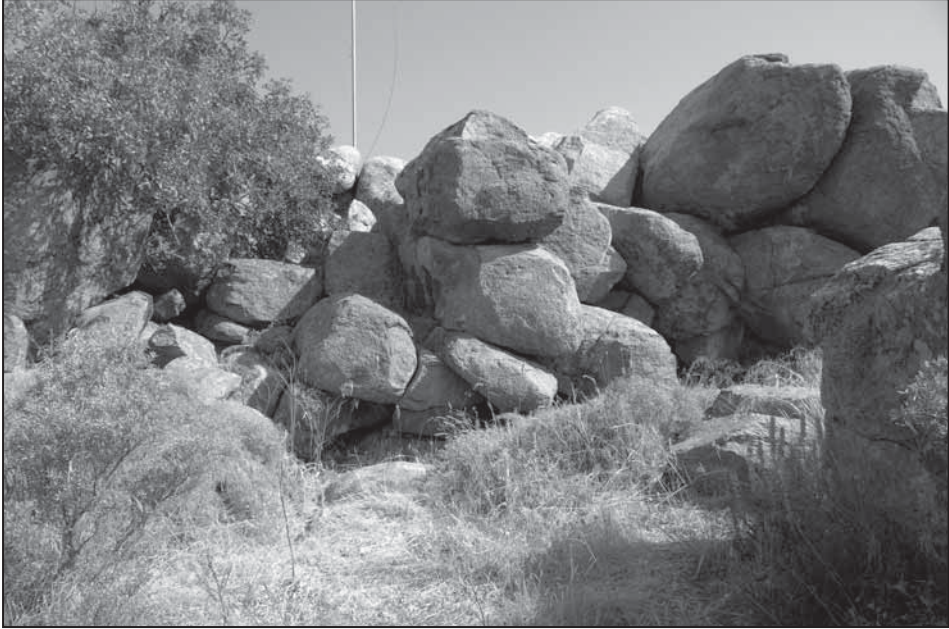
Resim 12: Andazit taşların bulunduğu Dereköy taş ocağı.

Araştırmanın konusunu Asar Adası'nda bulunan yapılarda kullanılan andezitin getirildiği taş ocağının saptanması oluşturmaktadır. 2009 yılında Myndos ören yerinin doğusunda yer alan Gümüşlük Beldesi kuzeydoğusundaki kayalık alan ve Dereköy Beldesi kuzeyinde yer alan tepelik alandan alınan kayaç örneklerinin incelenmesi ve karakterizasyonu ile başlanmış, bu örneklerin birbirinden küçük morfolojik farklılıklar gösteren benzer yaşta “andezit”ler olduğu belirlenmiştir (Resim: 12).

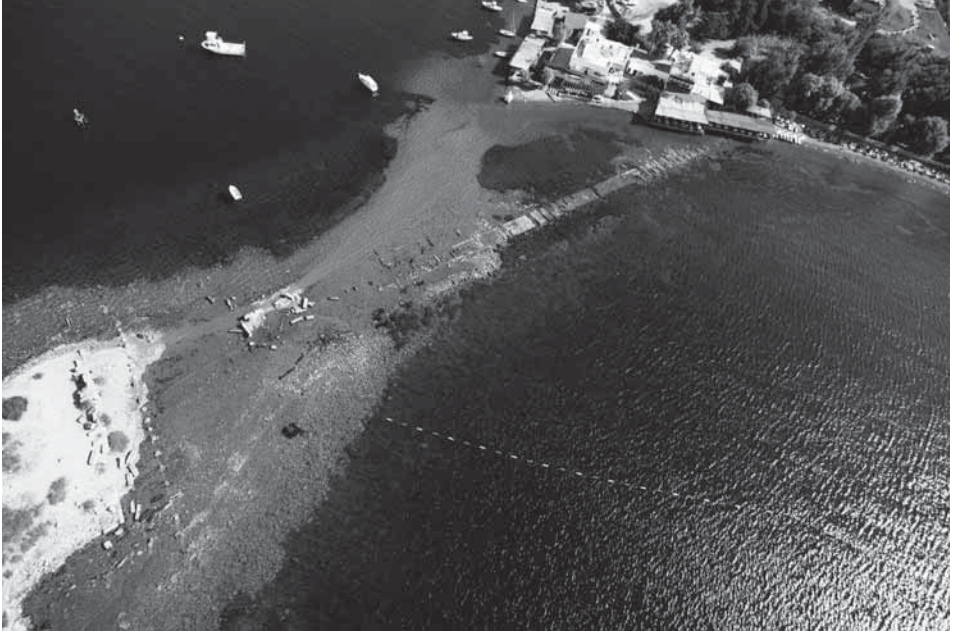
Resim 14: Su altına batan duvar yapısı.

Envanterleme ve tespit çalışmaları kapsamında gerçekleştirilen bir diğer çalışma da “kral yolu” olarak bilinen, ancak kenti çevreleyen sur duvarlarının temelleri olduğunu düşündüğümüz duvarın kent planına geçirilmesidir. İlk olarak *Total Station* yardımı ile Asar Adası ile anakara arasında bulunan ve yaklaşık olarak suyun 50 cm. altında ilerleyen duvarın çizimine yönelik çalışmalar gerçekleştirilmiştir (Resim: 14). Böylece bu sur duvarının tam olarak yapılış şekli ve mimarî özellikleri daha açık şekilde anlaşılmasına çalışılmıştır.

Bu çalışmalarda *Total Station* ile alınan binden fazla nokta bilgisayar ortamında birleştirilerek, suyun altında bulunan sur duvarı bir bütün olarak gözlemlenebilmiş ve sur yapısının duvar örgü sistemi daha net anlaşılabilmiştir. Çizimlerden gözlemleyebildiğimiz kadarı ile sur duvarları oluşturulurken farklı boyutlarda andezit bloklar kullanılmıştır. Duvar örgüsünde uygulanan sistem şu şekilde tanımlanabilir: Yaklaşık 3,50 m. uzunluğundaki ve 0,55 m. enindeki tek parça bloklar yaklaşık 2,13 m. aralıklarla yerleştirilmiş olup, bu bloklar esas kısımları oluşturmaktadır. Bu esas blokların aralarına ise bunların yaklaşık yarısı uzunluktaki kısa bloklar üçer çift halinde toplam altı adet olacak şekilde yerleştirilmiştir. Kısa blokların boyutları ortalama 1,5 m x 0,5 m. olarak ölçülmüştür. Asar Adası ile anakara arasında yer alan bu duvarın toplam uzunluğu ise 155 m. dir.

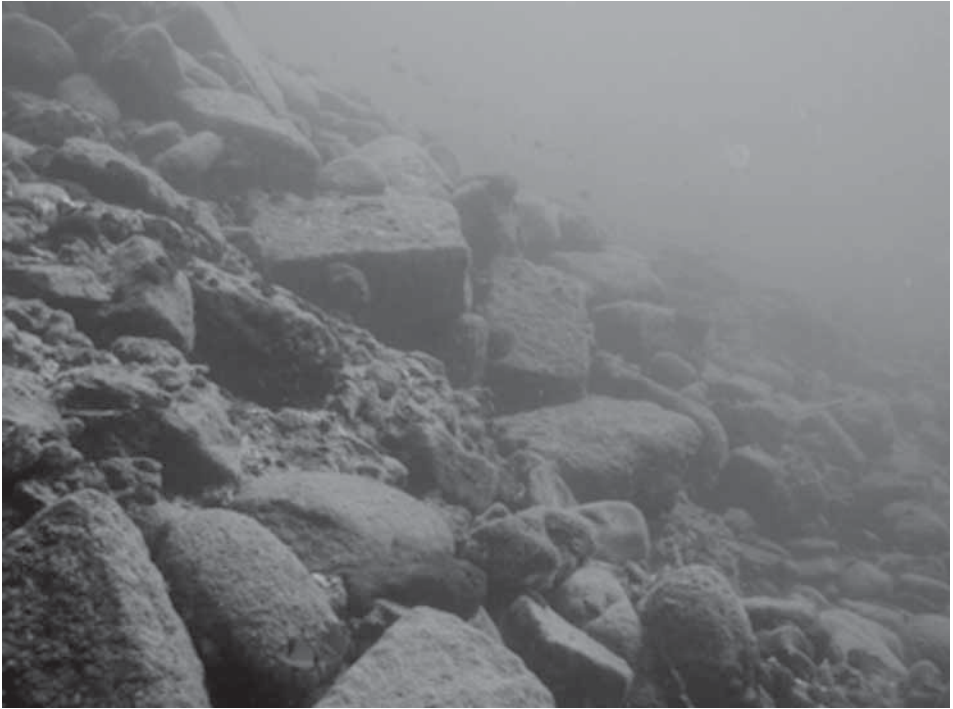
Resim 15: Asar Adası'nın eteklerinde sualtına dağılmış şekilde duran mermer mimari bloklar.

Ada üzerinde Klasik Çağ yerleşimden günümüze ulaşan salt bir kaç mermer blok ve temel kalıntılarıdır. Başlangıçta orijinal yapıya ait blokların daha sonraki yerleşimler tarafından parçalanarak yapı malzemesi olarak kullanıldığı düşünülmüştür. Ancak yapı temellerinin bulunduğu kuzeydoğu yamaca bakan ve antik limanın içerisinde kalan alanda yaptığımız sualtı araştırmalarında deniz tabanına doğru yamaca yayılmış çok sayıda mermer mimarî bloğun varlığı gözlemlenmiştir (Resim: 15). Büyük bir olasılıkla bu malzeme olası anıtsal yapının herhangi bir nedenle yıkılması üzerine yamaçtan aşağı dökülerek deniz tabanına doğru yayılmış ve günümüze kadar tahribata uğramadan gelebilmeyi başarmıştır. İlerdeki restorasyon çalışmalarında bu mermer blokların su dışına taşınarak tekrar kullanılması düşünülmektedir. Bu nedenle öncelikle SCUBA dalışları ile deniz altında bulunan blokların taş taş kayıt altına alınmaları gerekmektedir.
