KAZI SONUÇLARI TOPLANTISI 3. CİLT

MYNDOS KAZISI - 2013

KAZI ÇALIŞMALARI

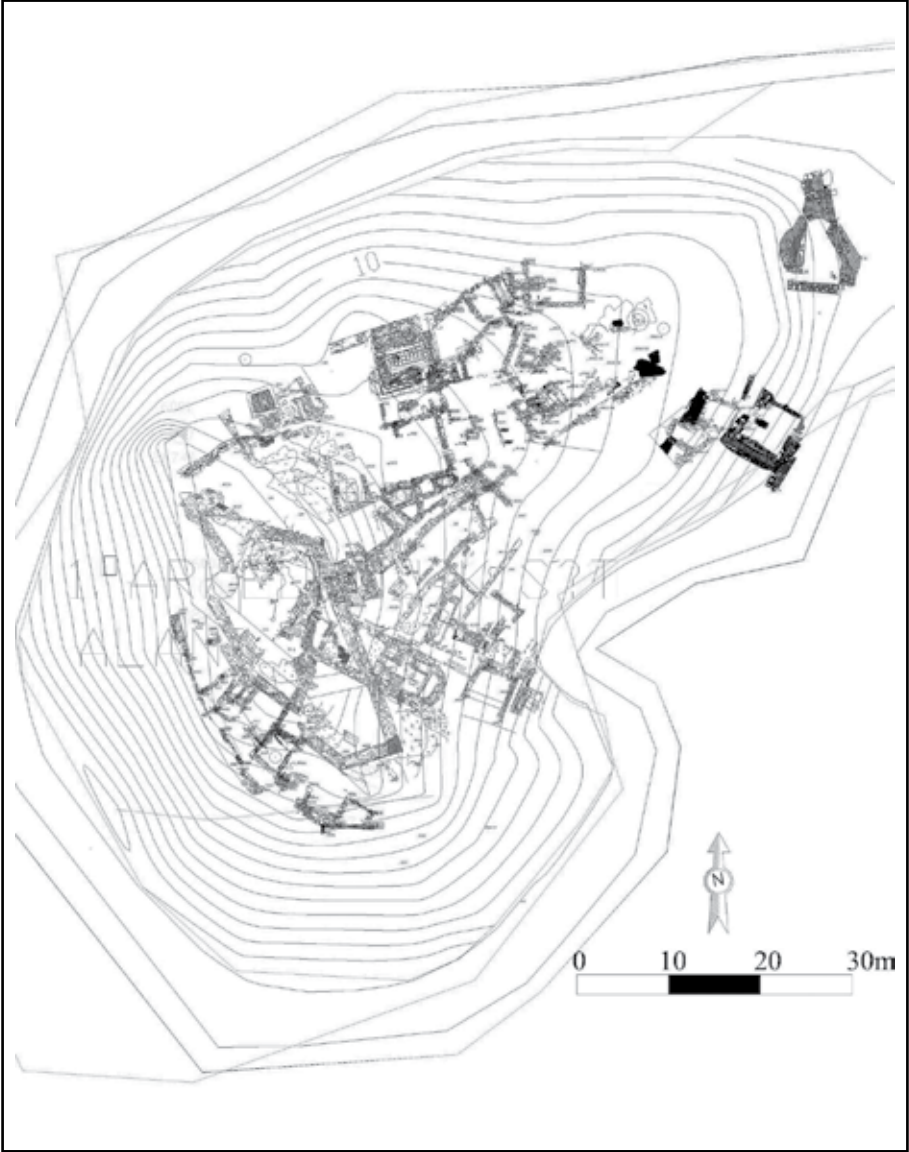
Çizim: 1

Asar Adası'nın en alt terasında kuzey bölümünde yer almaktadır. Ada girişini sınırlayan blok taşların güneyinde, F5A açmasının kuzeyinde I2 açmasının güneybatısındadır (Çizim: 1, Resim: 1). Çalışmalar 8 x 6 m. büyüklüğünde bir alanda başlatılmıştır. Daha sonra yapılan açma genişletme çalışmalarıyla açmanın toplam boyutu 13 x 7 metreye kadar genişlemiştir. Açmanın derinliği kazı çalışmaları sonlandığında, -282 cm. olarak tespit edilmiştir. Yapılan çalışmalar sonucunda mekânın güneydoğu köşesinde 1 m. genişliğinde 0.97 m. derinliğinde bir kapının olduğu belirlenmiştir (Resim: 2). Başlangıçta bu kapının adanın ana aksı boyunca kuzey-güney doğrultusunda uzanan ana yola açıldığı düşünülse de, ilerleyen günlerde bu geçişin güneyde bir bölümü açığa çıkarılan mekâna geçişi sağlayan bir kapı olabileceği anlaşılmıştır. Bu bölümdeki buluntular arasında bir kapı eşiği parçasının bulunması bu düşüncemizi güçlendirmektedir. Ancak bulunduğu seviye itibarıyla ve *in situ* olmaması nedeniyle eşiğin kapıya ait olup olmadığını net olarak söylemek mümkün değildir.

Mekân alışılmışın dışında, dikdörtgen olmayıp beşgen bir plan özelliğine sahiptir (Çizim: 1, Resim: 3). Çalışma sonucunda mekânın en geniş bölümünün 3.75 m., en dar bölümünün ise 1.10 m. genişliğe sahip olduğu anlaşılmıştır. Korunan yükseklik ise 2.50 metredir. Mekânı çeviren duvarlar kuzey hat boyunca 1.85 m. genişliğine kadar çıkmaktadır. Bu durum kuzey duvarlarının aynı zamanda geç dönem savunma amacıyla güçlendirilmiş olan koruma duvarlarına yaslanması olarak açıklanmaktadır. Yoğun miktarda çivi ve pişmiş toprak plâkalardan oluşan döşemenin yangın tabakasının üstünde yer alması bu bölümde bir üst kat olduğunu açıkça göstermektedir. Pişmiş toprak döşemeler, yoğun çivi ve etkili şekilde yangın izi üst katın ahşap direklerden oluşan konstrüksiyonla birbirinden ayrıldığını kanıtlar niteliktedir. Ayrıca mekânın kuzeydoğu köşesinde 0.28 m. genişliğinde 1.85 m. uzunluğunda

Mekânın doğusunda açılan alan I 2 olarak isimlendirilmiştir (Çizim: 1, Resim: 1). Genellikle adanın üst bölümlerinden akan toprakla dolan bir dolgu alanıdır. Üstteki döküntü kaldırıldıktan sonra altında yoğun kireç harçla yapılmış bir dolgu tabakası bulunmaktadır. Bu dolgunun içerisinde 0.22 m. çapında bir kanal açığa çıkarılmıştır. Bu bölüm mekânın batısında tespit ettiğimiz zemin döşemesinin çok üzerinde olduğu için belgelenecek kaldırılmış ve zemin seviyesine kadar inilmiştir. Buradaki çalışmada 2 adet sikke açığa çıkarılmıştır. Yapılan çalışmadaki amaç "Geç Antik Çağ Savuma Duvarı"nın görünürlüğünü sağlamak ve sınırlarını belirlemektir (Resim: 6). Kazı çalışmaları zemin seviyesine gelindiğinde bırakılmıştır. Ancak bu seviye platformun yaklaşık 2 m. üzerinde yer almaktadır. Bu nedenle bu alandaki çalışmalar önümüzdeki yıllarda platform seviyesine inilinceye kadar devam edecektir.

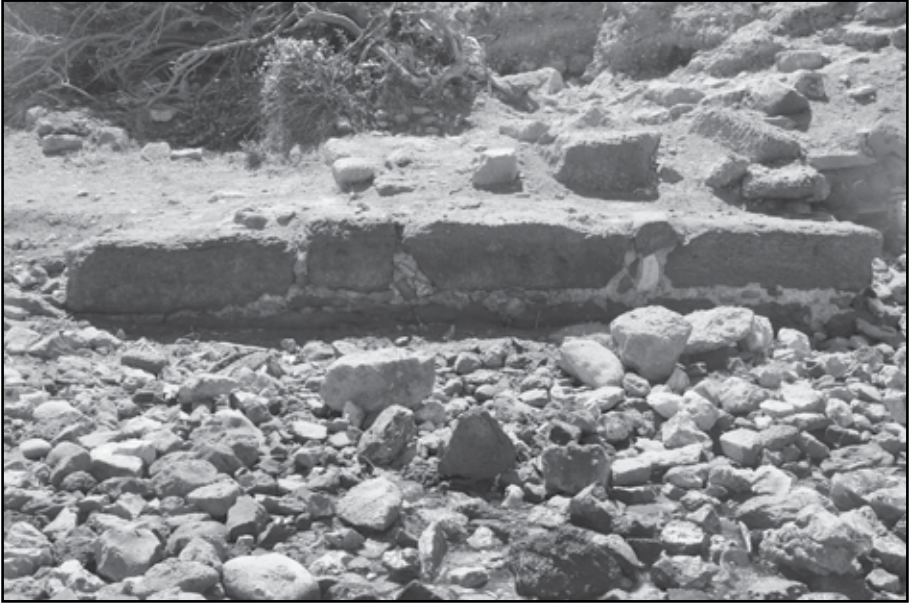
Resim: 5

Bunların yanı sıra 'H2 Açması' olarak adlandırılan bölümün güneyinde yapılan çalışmalar -3.40 metrede kireç harçlı ve kiremitlerden oluşturulan 0.05 m. kalınlığında bir zemin geldiği için durdurulmuştur. Bu zemin mekânın batıdan başlayarak kuzeye doğru takip etmektedir. Söz konusu zemin kullanılan kireç harç nedeniyle olasılıkla iç mekânın tarihiyle çağdaş olmalıdır. Bu alanın kuzeybatısında 2 x 2 m. ebadında bir sondaj daha açılarak alttaki platformla ilgisi araştırılmaya çalışılmış ancak, ödeneğin bitmesinden dolayı bu bağlantı tespit edilemeden çalışmalar durdurulmuştur. Platformun gözüken genişliği 4.50 m, yüksekliği 0.50 metredir (Resim: 5).

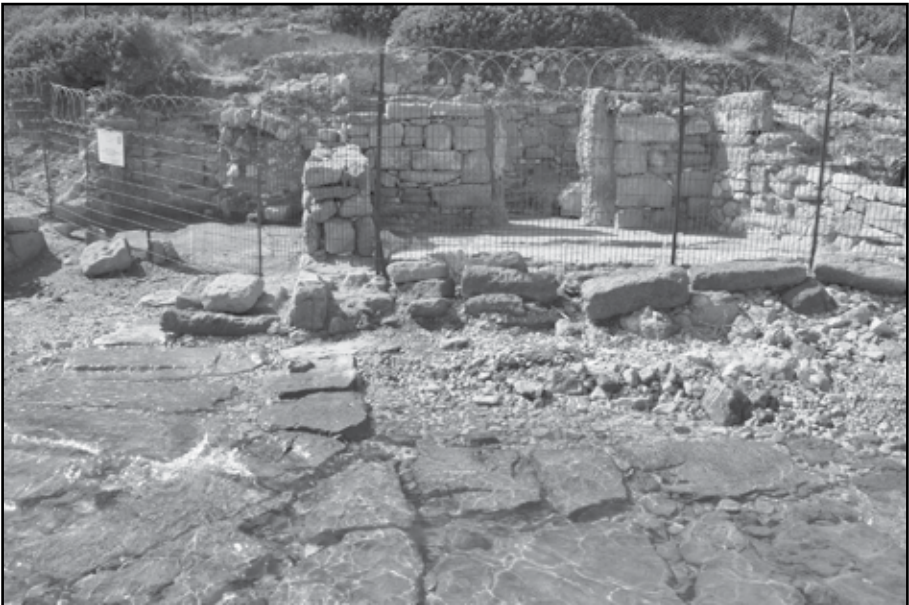
Resim: 9

Liman açmasında 2013 yılında ilk aşamada LA-1 olarak adlandırdığımız bölümde kazı çalışmaları başlamıştır (Resim: 9). Ön duvarları tamamen yıkılmış olan mekânın çöken kemerli üst örtüsünün bir bölümü *in situ* olup, LA açmasının arka odasından buraya geçişi sağlayan bir kapıya ait iz dikkat çekmektedir. Liman Açması'nda 2006 yılında yarım kalan arka odasında çalışmalara devam edebilmek için öncelikle bu geçişin açılmasına karar verilmiştir.

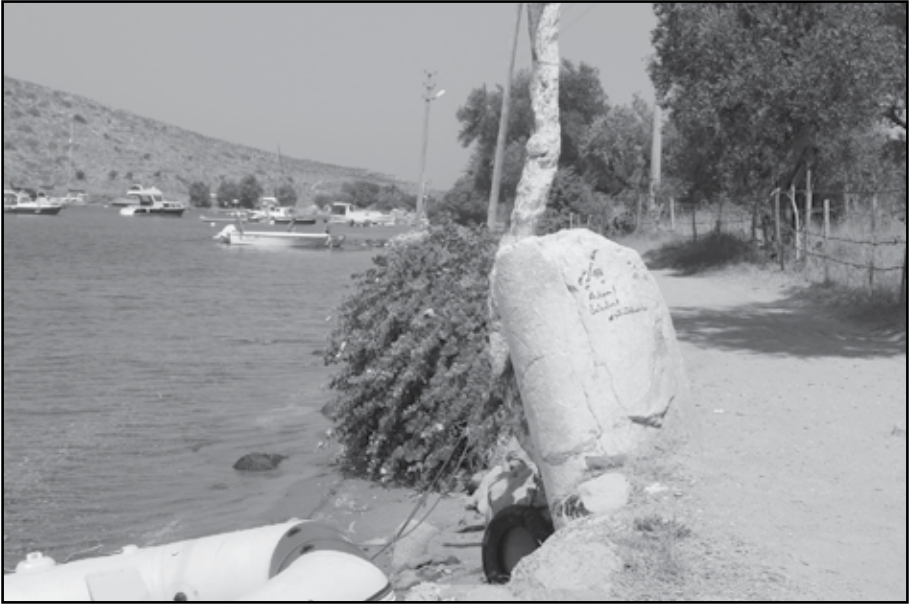
Resim: 12

göre Bozdağ Mermeri, G Açması olarak adlandırılan bölgedeki yapılardan aşağı sürüklenen mimarî malzemelerde (Resim: 12), Asar Adası'nda, tessera olarak ve yine mimarî malzemelerde kullanılmıştır.
