GÖRÜKLE MEZARI KURTARMA KAZISI

2006 YILI SONUÇ RAPORU

Mustafa ŞAHİN*

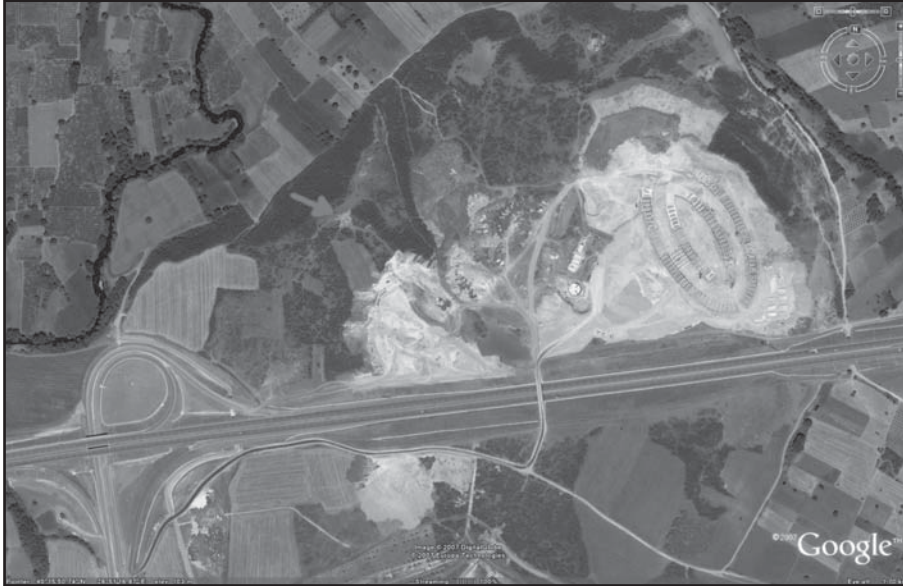
Resim: 1

Uludağ Üniversitesi yerleşkesinde, yeni hal binasının hafriyat çalışmaları esnasında tesadüfen bir mezar yapısı bulunmuştur¹. Mezar, yeni İstanbul-İzmir çevre yolunun kuzeyinde ve yeni hizmete açılan hal binasının hemen batısında yer almaktadır (Resim: 1)². Hal binasının inşasında dolgu çalışmaları için ihtiyaç duyulan hafriyat toprağının temini esnasında tesadüfen bulunan mezar yapısı vakit geçirilmeden jandarmaya bildirilmiş ve Bursa Arkeoloji Müzesi uzmanlarının müdahalesi ile yol hafriyatı çalışmaları durdurulmuştur. Müze Müdürü Sayın Öcal Özeren'in daveti üzerine bir ekip oluşturularak kurtarma kazısı yapmak üzere başvuruda bulunulmuş ve alınan izin doğrultusunda Müze Müdürlüğü'nün başkanlığında vakit geçirilmeden kurtarma kazısına başlanmıştır.

Mezar, Odrysses (Nilüfer) çayının oluşturduğu vadiye bakan hâkim bir tepenin en üst noktasına yakın bir noktada yer almaktadır (Resim: 1 ve 5). Mezarın tavanının en üst noktası ile zemin arasında 50 cm. mesafe bulunmaktadır (Resim: 6). Ayrıca, mezarın bulunduğu alanın üzerinde yapay bir tepe bulunmamaktadır. Diğer bir ifade ile mezar bir tümülüse ait olmamalıdır. Mezar odasının çevresini kaplayan dolgu toprağın çakıl taşı yapısı mezar odasının açılan bir çukur içerisine inşa edildikten sonra üzerinin tekrar toprakla kapatıldığını göstermektedir. Bu nedenle, Görükle mezarını bir tümülüs olarak değil de, oda mezarı olarak adlandırmayı uygun buluyoruz.

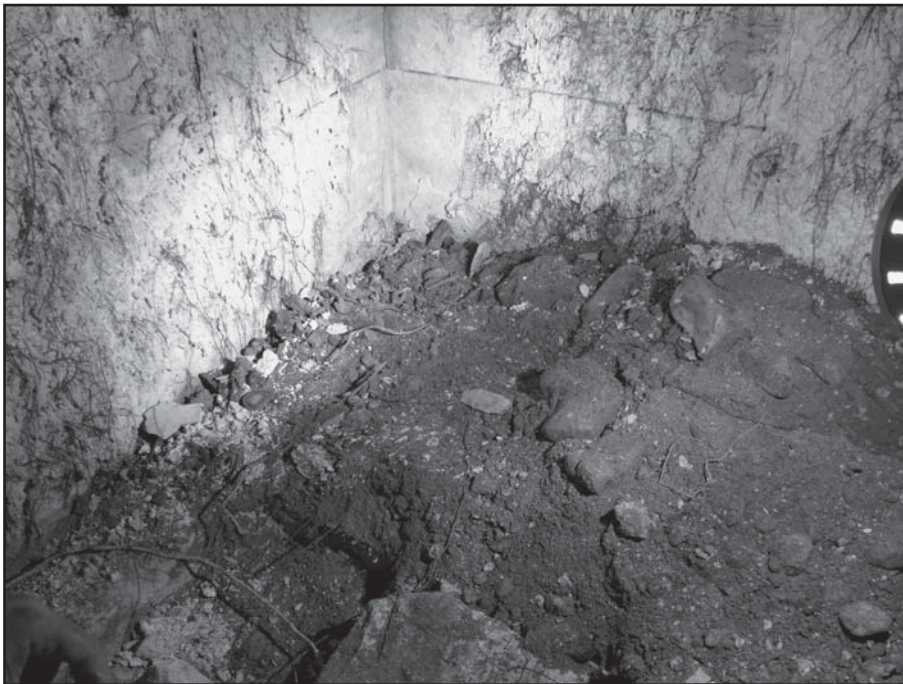
Resim: 2

12 Haziran 2006 tarihinde gerçekleştirdiğimiz kazı çalışmalarında aynı gün mezar odasına ulaşılmış (Resim: 2), burada yapılan temizlik çalışmasında sadece kuzeybatı köşede iskelete ait kemik parçalarına rastlanmıştır (Resim: 3). Ayrıca daha önce müze uzmanlarından Sayın Recep Okçu'nun ilk müdahalesi esnasında altı adet de oldukça iyi korunmuş durumda pişmiş toprak kap kacak ele geçirilerek müzede emniyet altına alınmıştır³. Kurtarma kazısı iznin Ankara'dan gelmesi yaklaşık iki ayı bulunca, geçen süre definecilerin işine yaramış ve biz kurtarma kazına başlayınca kadar, defineciler tarafından

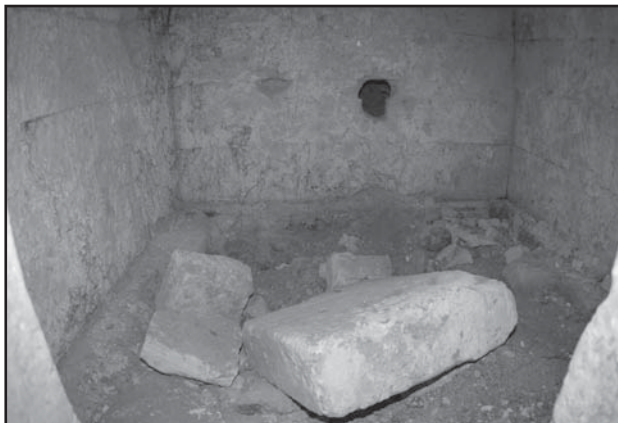
Resim: 7

batı duvar başta olmak üzere çeşitli oyuklar açarak yan duvarın arkasında bile define aramışlardır (Resim: 7). Hatta döşeme plâkaları kaldırılarak altı bile kontrol edilmiştir. Bu nedenle, ne yazık ki mezardaki tahribatın hâlâ devam ettiğini ifade etmek zorundayız. Kazısı tamamlanan bir mezarda bile böylesine bir tahribatın yapılması, ülkemizde vandalizmin ulaştığı boyutu gözler önüne sermek açısından ayrıca kayda değerdir.

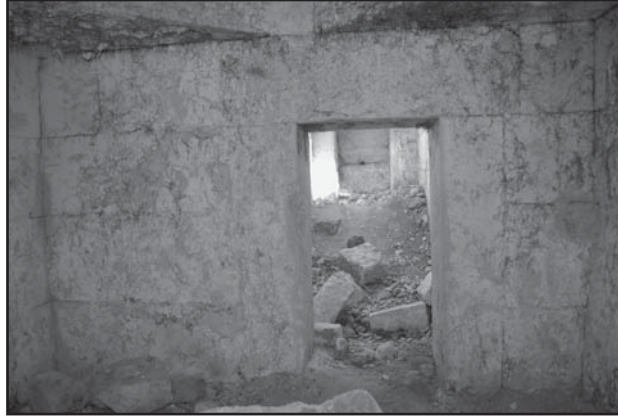
Resim: 8

Odanın doğu tarafında *dromosa* geçmeyi sağlayan bir kapı bulunmaktadır (Resim: 8). Kapı basit bir şekilde sövelerin üzerine konmuş kalın lento taşından meydana getirilmiştir. Bu hâli ile kapı açıklığı sade bir görünüm arz etmektedir. Mezar odasının zeminini oluşturan düzgün kesme taş bloklar 26 cm. yüksekliğinde bir eşik tarafından kesintiye uğramaktadır. Eşik bloğu aynı zamanda duvarın en alt taş sırasını oluşturmaktadır. Mezar odasını *dromosa* bağlayan bu geçişte ayrıca bir kapı kanadına yer verilmemiştir. Kapı açıklığının yüksekliği 113,5 cm. dir. Kapının alt genişliği 58,5 cm. ve üst genişliği 56 cm. olarak ölçülmüştür. Diğer bir ifade ile kapı aşağıdan yukarı doğru hafifçe daralmaktadır. Kapının derinliği ise 45,4 cm. dir. Kapıda dikkat çeken bir özellik geçişin ortada olmayıp güneye doğru kaymış olmasıdır (Resim: 8). Yan duvar ile kapı arasındaki mesafe güney yanda 58,5 cm., kuzey yandan 115,3 cm. dir.

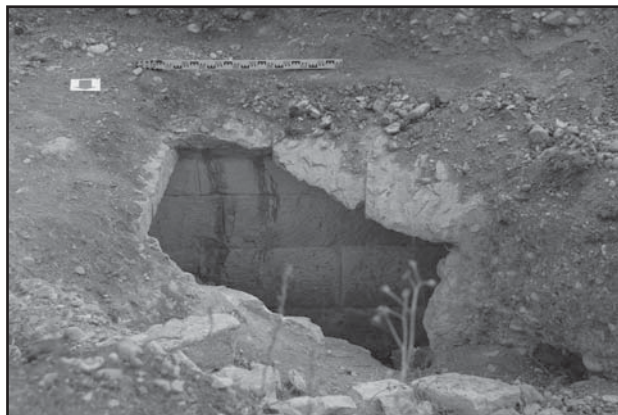
Resim: 10

Mezar odasına bir *dromos* ile ulaşılmaktadır (Resim: 10). *Dromosun* zemini mezar odasına göre 26 cm. daha yüksektedir. *Dromosun* uzunluğu 258 cm., genişliği 104,5 cm., yüksekliği 124 cm. dir. Burası da mezar odasında kullanılan yerli kalker taşından orthogonal tekniğiyle inşa edilmiştir (Resim: 11). Duvar düzgün kesme dikdörtgen taşlardan üst üste dört sıra olarak örülmüştür. Sıralar aşağıdan başlayarak 41 cm. + 36 cm. + 26 cm. + 21 cm. yüksekliğindedir. Koridorun üzeri ortalama 150 cm. uzunluğunda, 59 cm. genişliğinde ve 19,5 cm. kalınlığında beş adet kalker taşından levha ile örtülmüştür. Koridorun zemini de mezar odasında olduğu gibi kalker taşından plâkalarla döşenmiştir (Resim: 12). Üst örtünün bir bölümü hafriyat çalışmaları esnasında tahrip edilmiştir. *Dromosa* girişi 98,5 cm. yüksekliğinde ve kuzeyde 45 cm., güneyde ise 41,6 cm. derinliğinde bir kapı sağlamaktadır. Kapı açıklığı bu hali ile biraz yamuk durmaktadır. Kapının genişliği aşağıda 59,5 cm., yukarda ise 56,5 cm. dir. Mezar odasının girişinde olduğu gibi burada da yukarı doğru hafif bir daralma söz konusudur. Kapıdan girildikten sonra birisi 12,5 cm., diğeri 8,5 cm. yüksekliğinde iki basamakla *dromosa* inilmektedir. Kapı açıklığı kapı kanadı yerine, üç parça kalker taş plâka ile bir ön duvar şeklinde kapatılmıştır. Plâkaların yüksekliği aşağıdan yukarı doğru 48 cm. + 48 cm. + 2,5 cm. dir. Bu plâkalar toprak içerisinde kaldığı için kalınlıkları hakkında herhangi bir bilgiye sahip değiliz.
